Octobre 2013

Étude de caractérisation des bandes riveraines pour la zone de la rivière des Anglais comprise entre la frontière américaine à Hemmingford (amont) et la municipalité d'Howick (aval).

Ministère du Développement durable, de l'Environnement, de la Faune et des Parcs dans le cadre du Programme Interactions communautaires.

Par le Groupe Ambioterra

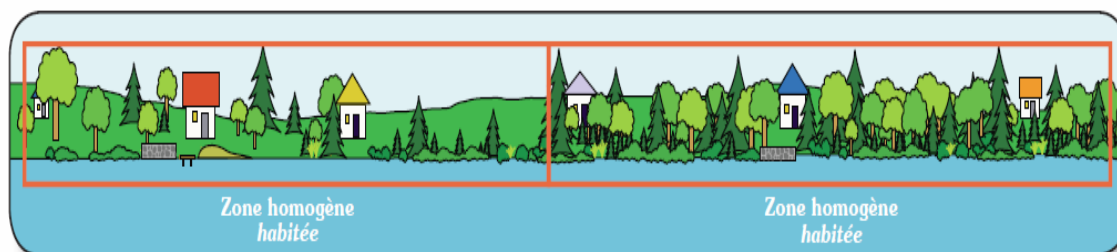
Schéma 2

Figure 3 Description d'une zone homogène (MDDEFP, 2007)

Une fois la LNHE déterminée, l'équipe de terrain, évalue l'état de la berge sur une profondeur de 15 mètres pour chaque section de rive homogène c'est-à-dire pour lesquelles les caractéristiques d'occupation du sol sont les mêmes (ex: zone agricole, résidentielle, etc.). Une nouvelle section recommence à chaque fois que les caractéristiques d'occupation du sol sont différentes. Ces zones sont préalablement déterminées à l'aide de l'analyse des photos aériennes du secteur et cartographiées. La délimitation précise (début et fin) de ces zones est par la suite validée sur le terrain à l'aide d'un GPS, et ce, pour chaque côté de rive.

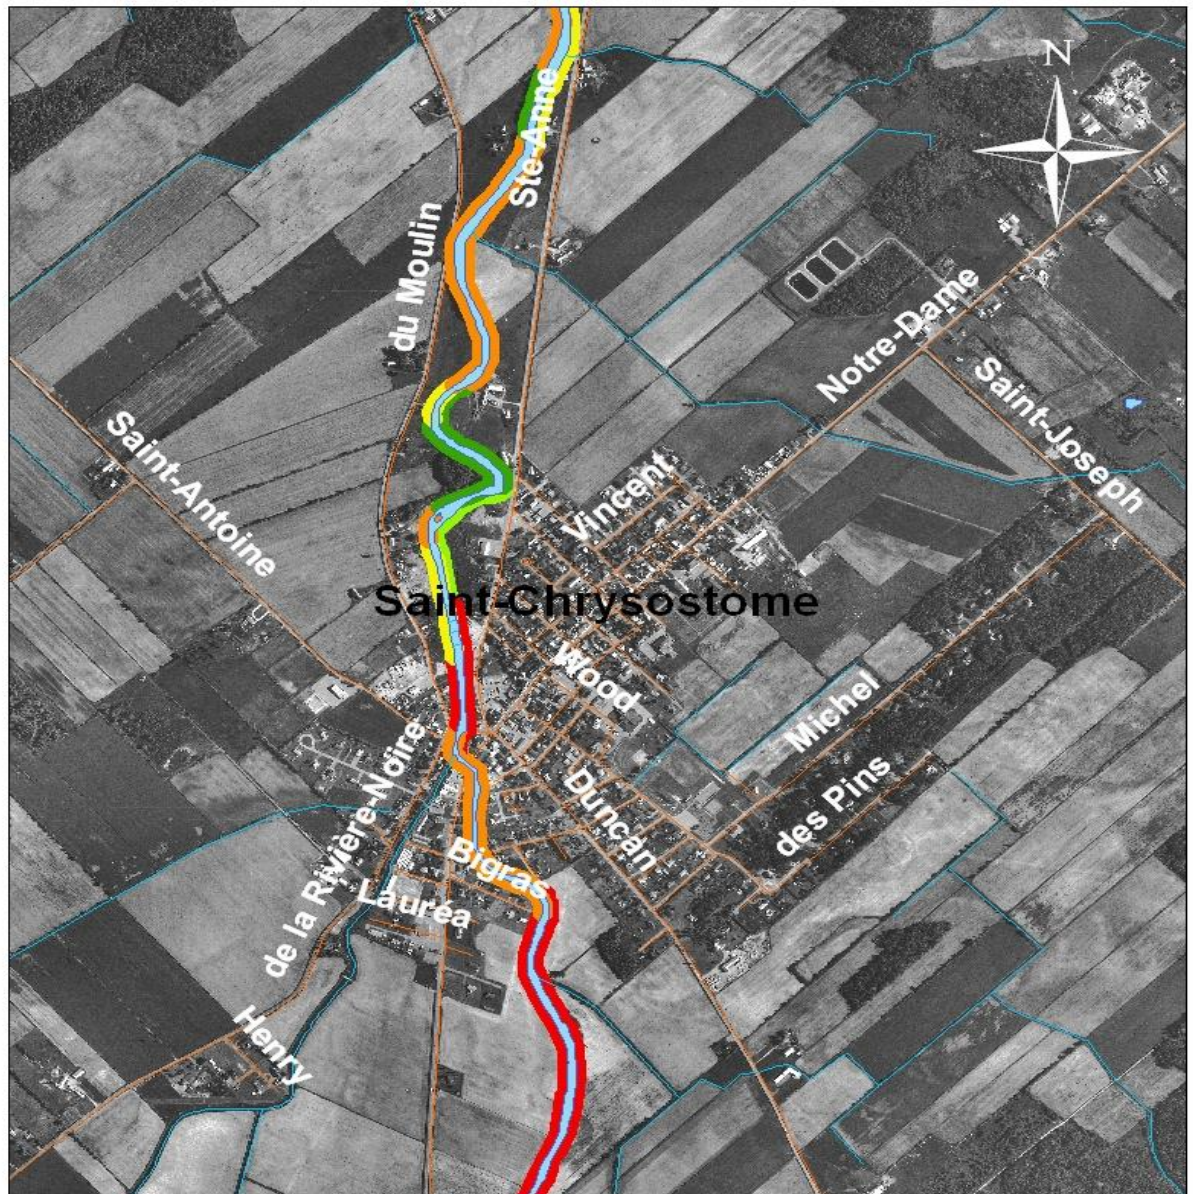
Figure 10 Zone 5

Zone 5: Caractérisation des bandes riveraines(rivière des Anglais)

Une zone avec des très faibles valeurs de qualité de bande riveraine (IQBR<39) se dessine au centre du bassin versant de la rivière des Anglais entre les municipalités de Saint-Chrysostome et d'Havelock (voir figure 8 à 10 de l'amont vers l'aval).

Cette zone a comme caractéristique d'être située en milieu agricole où la culture intensive (maïs et soya) y est pratiquée. Dans la majorité des cas, la largeur de la bande riveraine non cultivée (végétation naturelle) est de 1 mètre sur le haut talus. Ce sont généralement les plantes herbacées qui dominent les berges situées dans ces milieux. On y retrouve également des essences d'arbres envahissantes et tolérantes aux conditions extrêmes telles que: l'érable à Giguère, le sumac vinaigrier et le saule. Dans l'ensemble, les producteurs agricoles respectent une bande de 1 mètre sur le haut du talus d'un cours d'eau sans y épandre d'engrais tel que exigé dans le *Règlement sur les exploitations agricoles*.

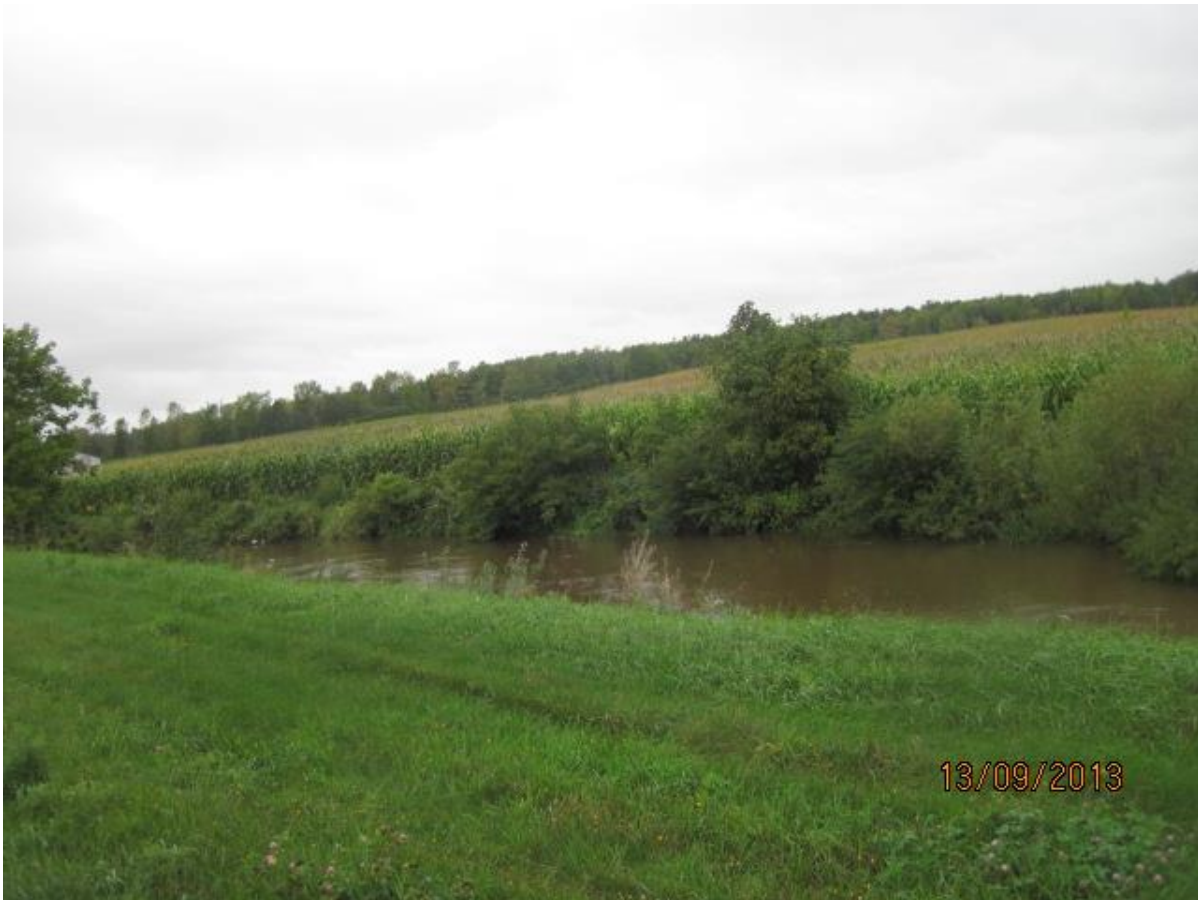
Photo: Bande riveraine d'une largeur de 1m. (Havelock)

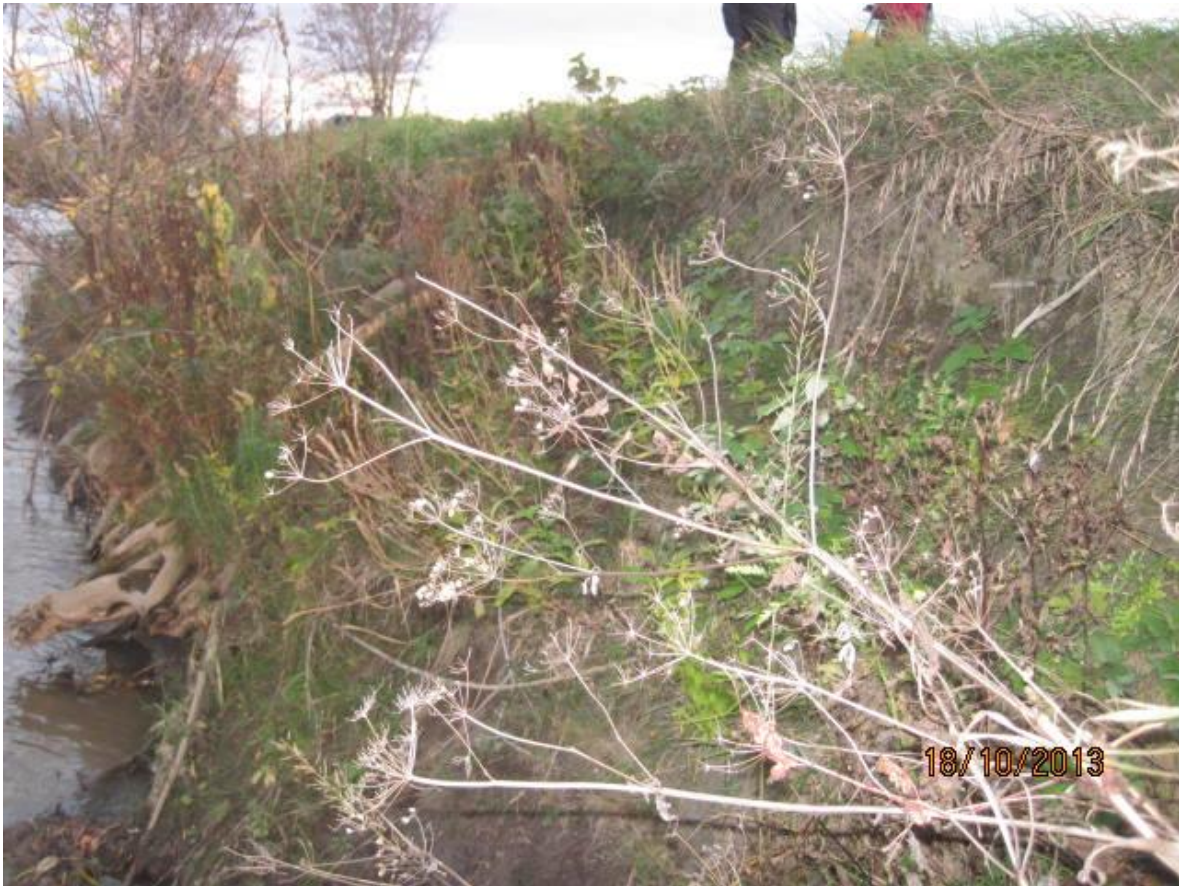
En ce qui concerne l'état des berges dans la zone caractérisée de la rivière des Anglais, on remarque que plusieurs sections de berges présentent des signes d'érosion de type affaissement ou décrochage. Une bonne partie de ces berges sont érodées par des processus dits naturels (action des vagues, phénomènes de gel et dégel, vent, chute d'arbres, variation des niveaux d'eau et le mouvement des glaces). D'autre part, l'érosion de certaines sections de berges est amplifiée par l'absence ou la faible superficie du couvert végétal sur les berges ainsi que par la concentration des eaux de ruissellement (fossé de drainage, etc.) à un endroit précis dans le lit de la rivière.

Photo: Bande riveraine décrochée dans le secteur d'Havelock

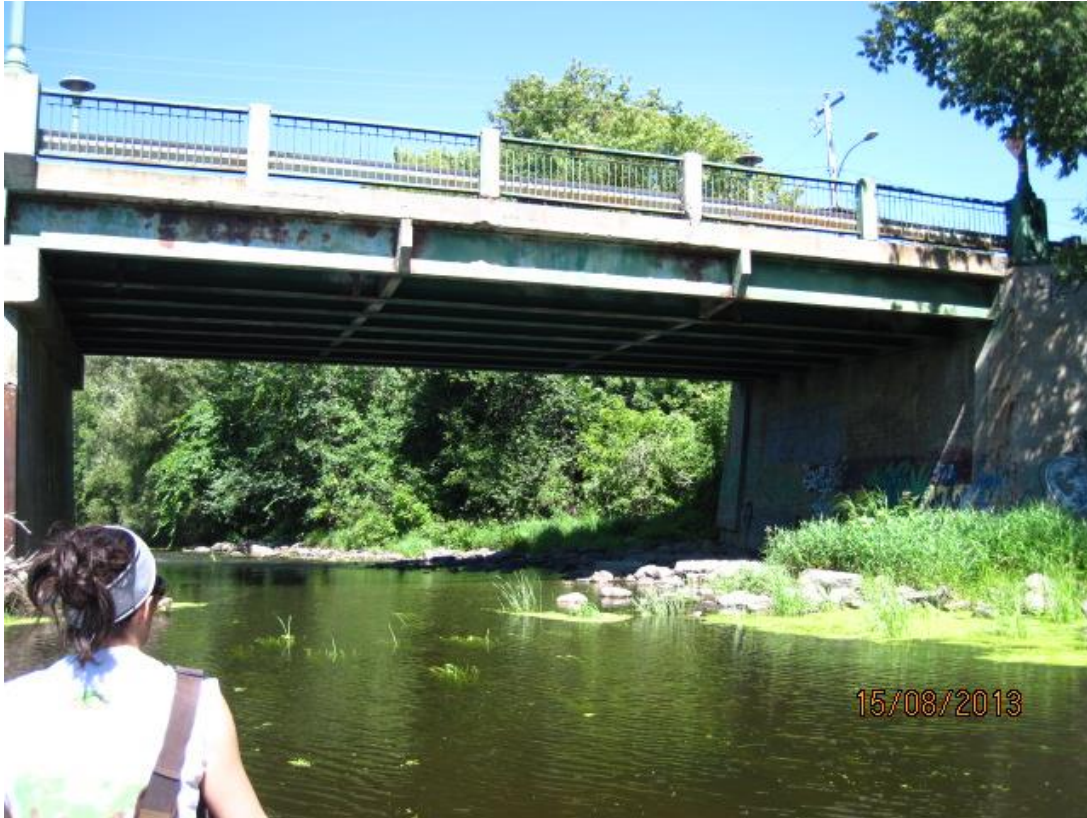
Des vaches et des cochons ont également été observés dans le rivière à la hauteur de la municipalité d'Howick. La présence d'animaux de ferme dans les cours d'eau et les bandes riveraines est interdite depuis 2005 (*Règlement sur les exploitations agricoles*). Au total, 8 sections de berges sont enrochées à cause de la présence de ponts.

Photo: Pont à Howick
